**PORTARIA DE CLASSIFICAÇÃO DE BARRAGEM Nº1.114 DE 29 DE AGOSTO DE 2024**

**Classificar a Barragem Vila Rica I, existente no Córrego Pium, afluente do Branco, UPG A- 7 – Médio Xingu, Bacia Hidrográfica Amazônica, município de Vila Rica, empreendedor Cazanga Gestão de Empreendimentos Agropecuários S/A**

| <b>Parecer Técnico</b> | |
| Classificação de barragem de terra existente - SNISB nº 26332 | |

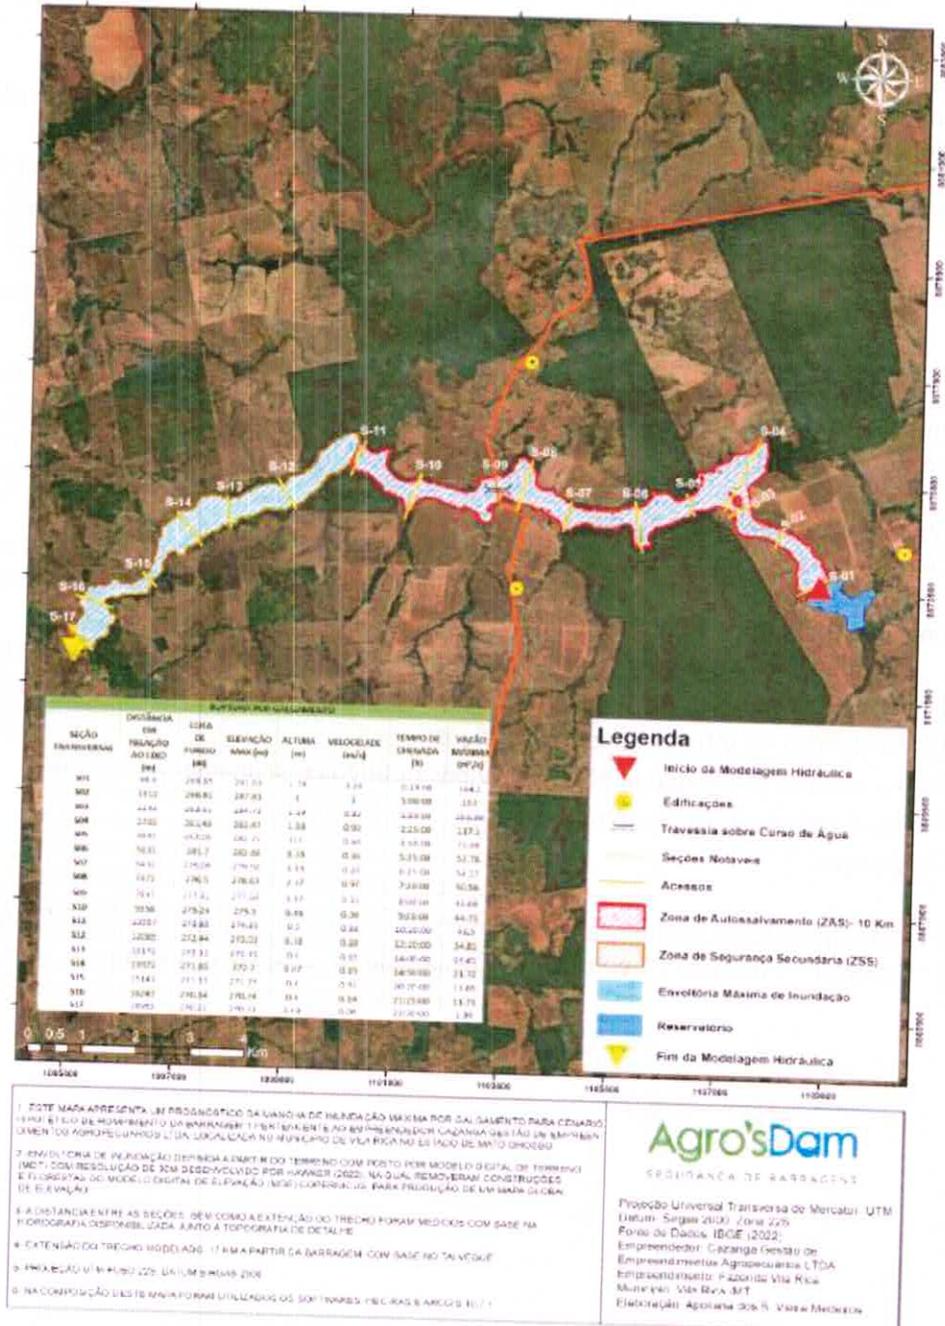
Figura 14 – Mapa de Envolvória Máxima de Inundação Galgamento – ZAS e ZSS

O estudo hipotético de ruptura do barramento resultou na mancha de inundação da barragem principal “Barragem Vila Rica I”, conforme apresentado na imagem a seguir.
