**PORTARIA DE CLASSIFICAÇÃO DE BARRAGEM Nº 252, DE 29 DE MARÇO DE 2022**

**Classificar, quanto à Segurança, a Barragem existente a ser alteada, no córrego Queima Pé, afluente do rio Sepotuba, pertencente a bacia do rio Paraguai, zona urbana do município de Tangará da Serra, empreendedor Serviço Autônomo municipal de Água e Esgoto – SAMAE de Tangará da Serra.**

PARECER TÉCNICO Nº 006/2022/GSB/CCRH/SEMA-MT

**Assunto: Outorga de Obra Hidráulica e Classificação da barragem II, existente no córrego Queima-Pé, afluente do rio Sepotuba ou Tenente Lira, localizada no Imóvel de Inscrição nº 04.07.0503.503.001, município de Tangará da Serra, estado de Mato Grosso, por Dano Potencial Associado, por Categoria de Risco e por Volume.**

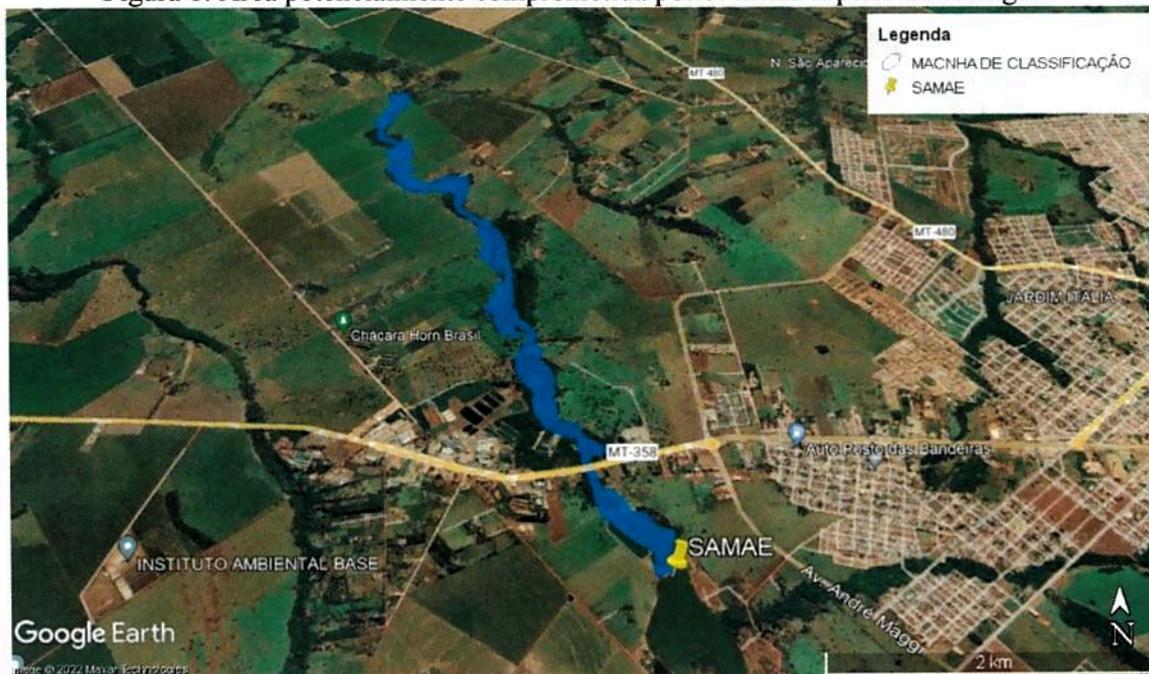
Figura 1: Área potencialmente comprometida por eventual ruptura da barragem

6. A classificação quanto à Categoria de Risco foi realizada utilizando o Quadro de Classificação quanto à Categoria de Risco, constante no anexo II da Resolução CNRH n° 143/2012, e a classificação quanto ao Dano Potencial Associado se baseou na Resolução ANA n° 132/2016 e Resolução CNRH n° 143/2012. Já quanto ao volume seguiu o disposto no Art. 7° da Resolução CNRH n° 143/2012.
7. A delimitação da área potencialmente comprometida por eventual ruptura da barragem foi realizada utilizando metodologia simplificada de cálculo, estabelecida na NT n° 142/2016/COSER/SER. (próton 00000.055430/2016-34) da ANA, e encontra-se na Figura 1.

8. Tendo por base a Mancha de Classificação (Figura 1) foram identificados 06 (seis) pontos que poderiam ser afetados caso ocorra o rompimento do barramento (Figura 2).
