PORTARIA DE CLASSIFICAÇÃO DE BARRAGEM Nº 347, DE 27 DE ABRIL DE 2022

Classificar, quanto à Segurança, a Barragem existente no córrego Pirizal, bacia hidrográfica do rio Paraguai, na propriedade rural Fazenda Nossa Senhora Aparecida, município de Nossa Senhora do Livramento, empreendedor VALE GOLD S.A.

PARECER TÉCNICO Nº 020/2022/GSB/CCRH/SEMA-MT

Assunto: Classificação quanto à Segurança da barragem existente na Fazenda Nossa Senhora Aparecida, município de Nossa Senhora de Livramento no estado de Mato Grosso.

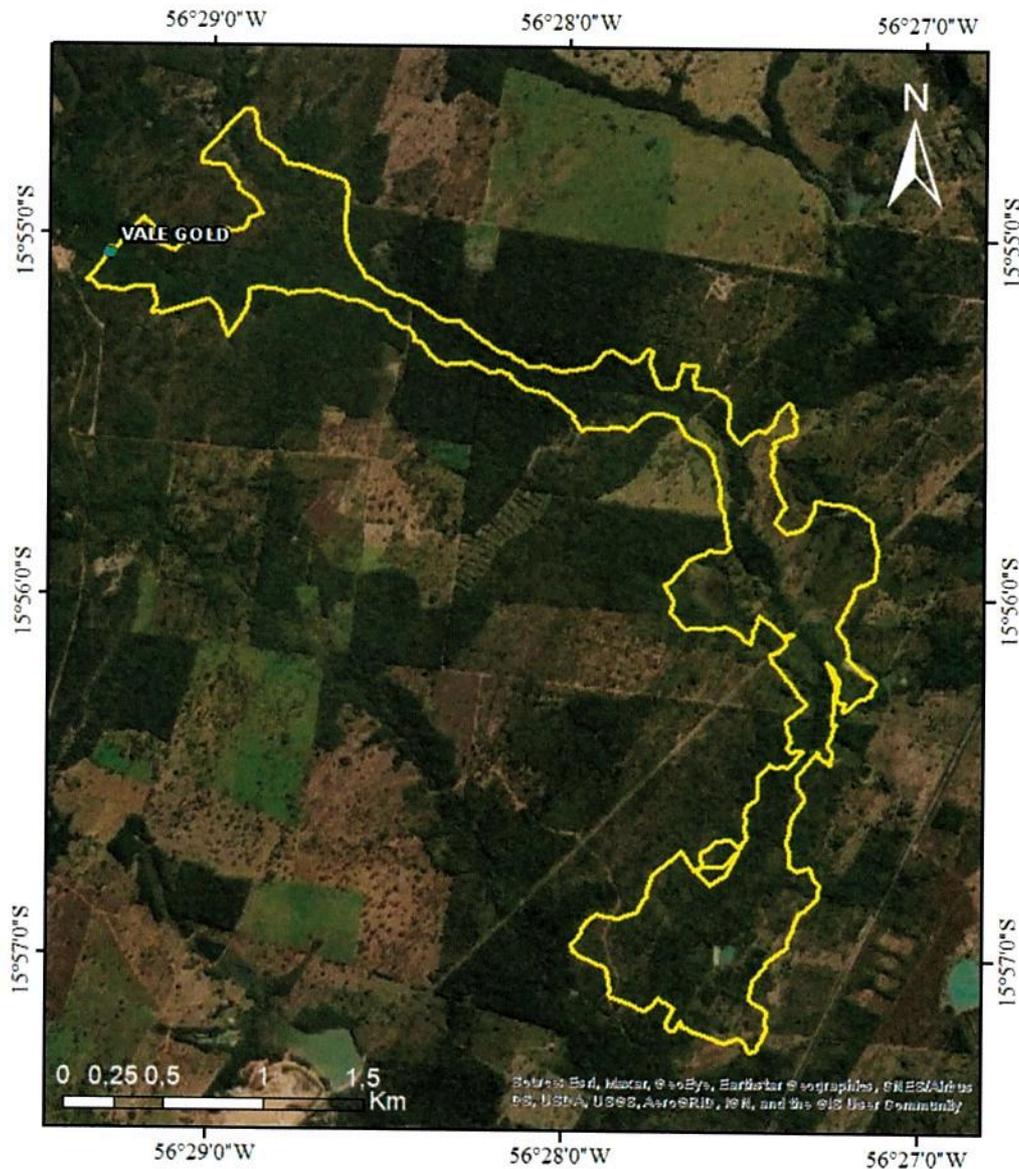
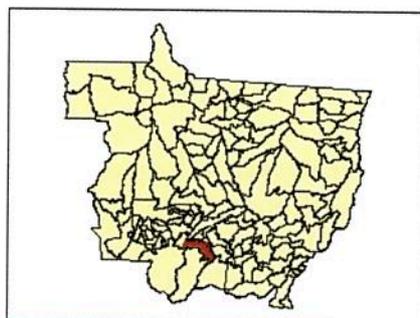
Figura 1 - Área potencialmente comprometida por eventual ruptura da barragem

6. A classificação quanto à Categoria de Risco foi realizada utilizando o Quadro de Classificação quanto à Categoria de Risco, constante no anexo II da Resolução CNRH nº 143/2012, e a classificação quanto ao Dano Potencial Associado se baseou na Resolução ANA nº 132/2016 e Resolução CNRH nº 143/2012. Já quanto ao volume seguiu o disposto no Art. 7º da Resolução CNRH nº 143/2012.
7. A delimitação da área potencialmente comprometida por eventual ruptura da barragem foi realizada utilizando metodologia simplificada de cálculo, estabelecida

na NT nº 142/2016/COSER/SER (próton 00000.055430/2016-34) da ANA, e encontra-se na Figura 1.

Mancha de Classificação
Vale Gold LTDA
DATUM: SIRGAS 2000
Escala: 1:27500

A partir da mancha de classificação foi possível verificar que uma pequena barragem, tanques de piscicultura, estrada vicinal que dá acesso a uma Estância Nossa Senhora de Fátima, estão inseridos dentro dos limites da mancha realizada conforme metodologia supracitada (Figura 2 a Figura 5).
