Relatório de Avaliação da Balneabilidade das Praias
2008 a 2010

Balneabilidade das Praias Fluviais

***Relatório de Avaliação da
Balneabilidade das Praias Fluviais
2008 a 2010***

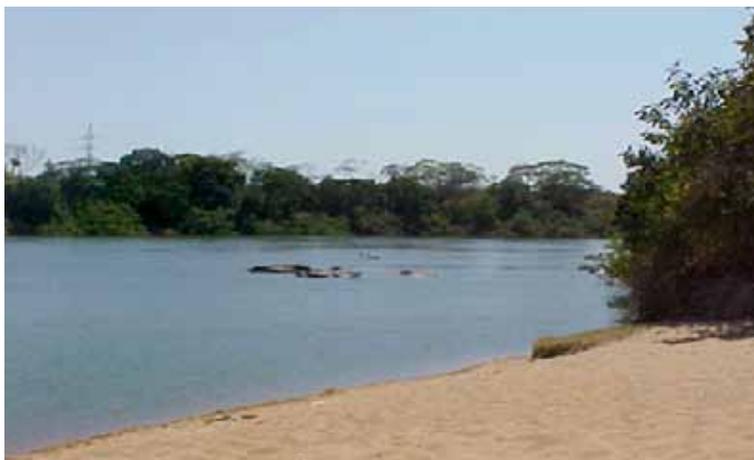
Figura 2. Praia do Pari – Cuiabá.

Praia do Pari (Rio Cuiabá) – Localizada no município de Cuiabá, nas coordenadas geográficas S-15°35'31,2" e W-56°08'35,9", próxima ao Bairro Santa Isabel (Comunidade do Pari). Esta praia apresenta mata ciliar nas duas margens sendo muito frequentada pelos banhistas e pescadores dos bairros vizinhos.

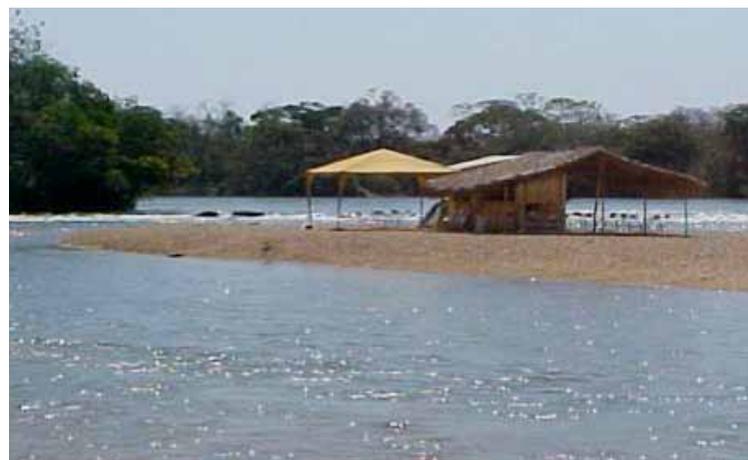
Figura 3. Passagem da Conceição – Várzea Grande.

Passagem da Conceição (Rio Cuiabá) – Localizada no município de Várzea Grande, na Comunidade da Passagem da Conceição, coordenadas geográficas S-15°33'49,2" e W-56°08'31,8". Apresenta mata ciliar nas duas margens. Muito frequentada por turistas e banhistas, principalmente nos finais de semana, devido à sua localização próxima das áreas urbanas de Cuiabá e Várzea Grande.

Durante todas as semanas de coleta, não foi encontrado lixo na área da praia porque o proprietário do restaurante realiza, de maneira informal, o trabalho de agente ambiental, cuidando da limpeza. Placas educativas foram colocadas no local por sugestão do mesmo.

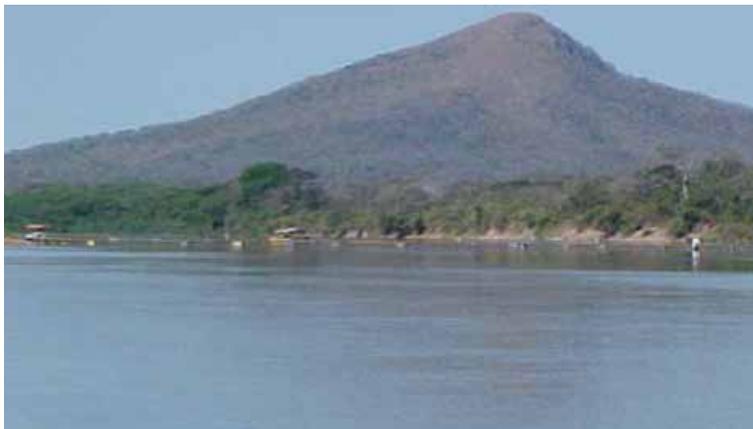
Figura 4. Praia Grande – Várzea Grande

Praia Grande (Rio Cuiabá) – Localizada no município de Várzea Grande, nas coordenadas geográficas S-15°45'20,4" e W-56°08'19,3", na Comunidade de Praia Grande. Não foi constatada a presença de banhistas em nenhuma das coletas, mas ainda existe a prática da pesca.

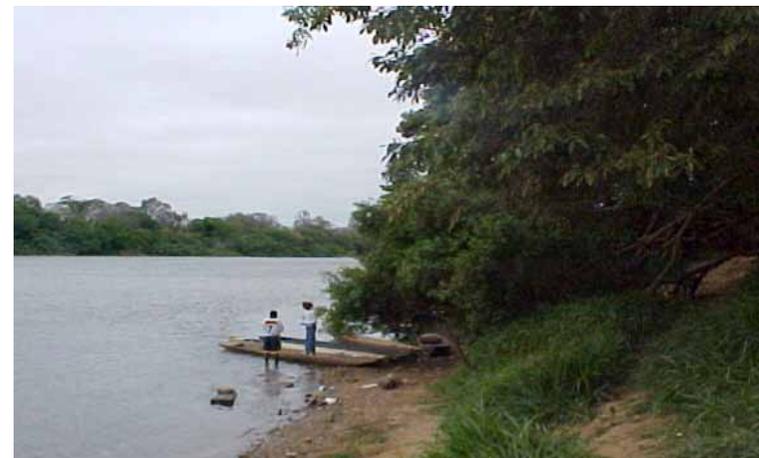
Figura 5. Bonsucesso – Várzea Grande

Bonsucesso (Rio Cuiabá) – Localizado no município de Várzea Grande, na comunidade de Bonsucesso, coordenadas geográficas S-15°43'07,0" e W-56°06'16,0". É um local muito frequentado por turistas regionais, nacionais e estrangeiros por ser conhecido como "Rota do Peixe", devido à grande quantidade de peixarias (turismo gastronômico). Foi constatada a presença de lixo em alguns lugares próximos ao local de coleta.

Nas localidades Comunidade São Gonçalo, em Cuiabá, Bonsucesso, em Várzea Grande e Praia da Carne Seca, em Cáceres, constatou-se que, no período de 2008 a 2010, não houve melhora na qualidade da água sendo classificadas como Imprópria para recreação de contato primário pela grande quantidade de bactérias de Escherichia coli encontradas nas análises de laboratório. Os resultados apontam para uma degradação na qualidade da água nestes locais, causada, provavelmente, por ações insuficientes com relação ao saneamento básico nestes municípios.

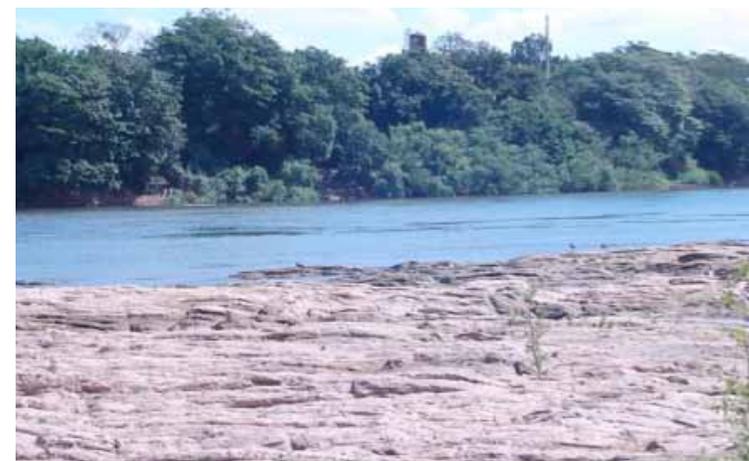
Figura 6. Praia na comunidade de São Gonçalo – Cuiabá

Comunidade São Gonçalo (Rio Cuiabá) – Localizada no município de Cuiabá, nas coordenadas geográficas S-15°38'55,4" e W-56°04'09,2". Muito frequentada pelos banhistas devido à proximidade do centro urbano. Em quase todos os dias de coletas foram encontrados banhistas. Foi constatada a presença de lixo nas margens como resto de comida, embalagens plásticas e animais mortos.

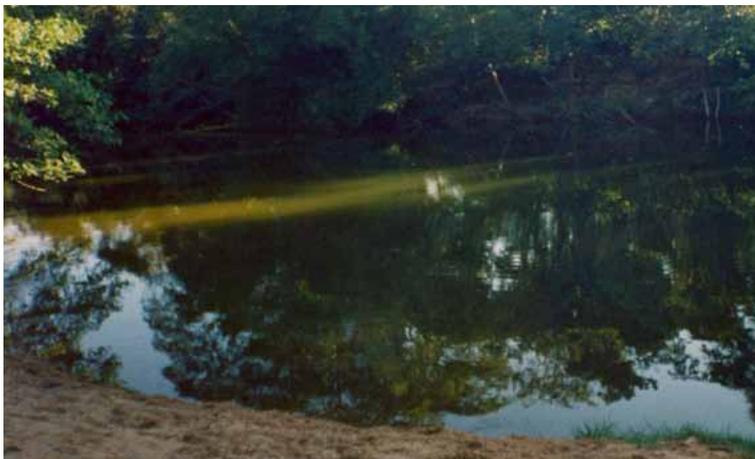
Figura 7. Balneário SESC – Cuiabá

Balneário SESC (Rio Coxipó) – Localizado no município de Cuiabá, nas coordenadas geográficas S-15°36'36,1" e W-56°00'44,7", próximo aos bairros Tijucal e Osmar Cabral. Apresenta mata ciliar. É um local muito frequentado nos finais de semana. Devido à existência de uma placa informando a má qualidade da água do rio Coxipó, os frequentadores do Balneário foram desestimulados a usá-lo para banho.

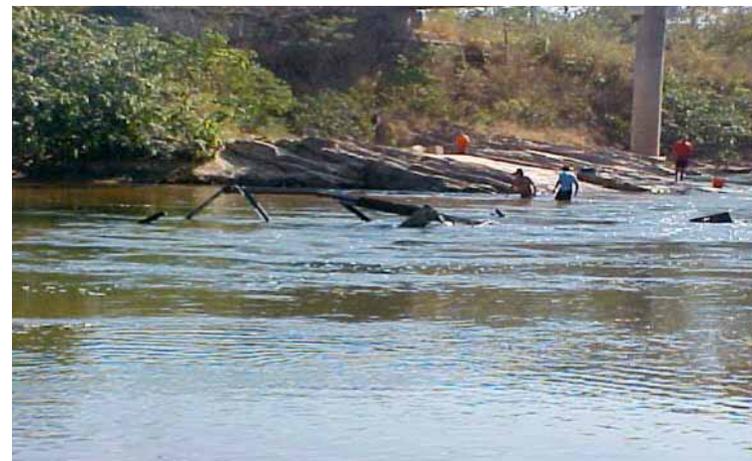
Figura 8. Ponte de Ferro – Cuiabá

Ponte de Ferro (Rio Coxipó) – Localizada no município de Cuiabá, nas coordenadas geográficas S- 15°32'36,0" e W- 55°58'30,3", próxima ao Bairro Dr. Fábio e ao Arraial dos Freitas. Muito frequentada pelos banhistas devido à proximidade do centro urbano. Durante todas as coletas foram encontrados banhistas.

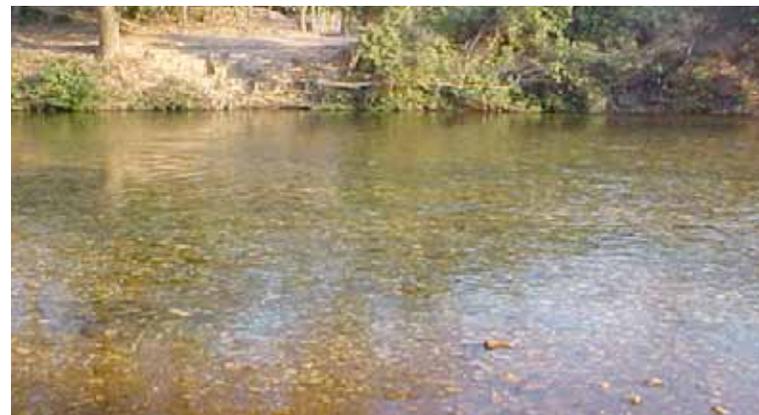
Figura 9. Balneário Coxipó do Ouro – Cuiabá

Balneário Coxipó do Ouro (Rio Coxipó) – Localizado no Distrito do Coxipó do Ouro, nas coordenadas geográficas S-15°27'26,3" e W-55°58'39,1". Muito frequentado nos finais de semana por moradores da capital, devido à sua proximidade da cidade.

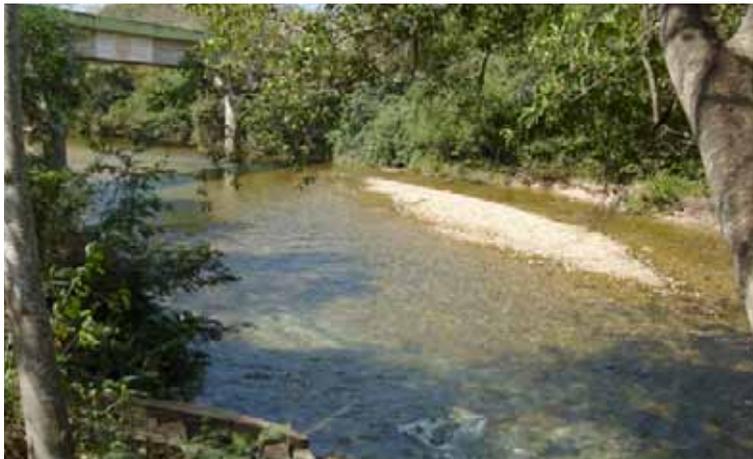
Figura 10. Praia na comunidade Coxipó do Ouro – Cuiabá

Comunidade Coxipó do Ouro (Rio Coxipó) – Localizado no Distrito do Coxipó do Ouro, nas coordenadas S-15° 27' 28,3" e W-55° 58' 37,9". O local é bastante frequentado nos finais de semana por estar próximo à cidade.

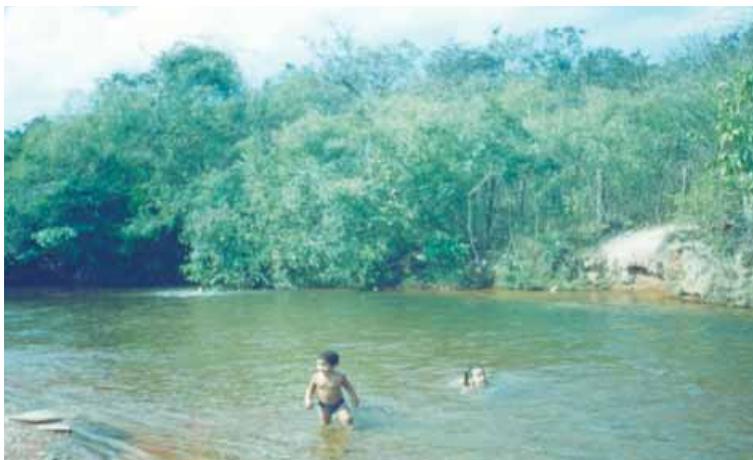
Figura 11. Praia do Coxipó-Açu – Chapada dos Guimarães

Coxipó-Açu – Localizado na rodovia Cuiabá – Manso, nas coordenadas S -15°11'41,6" e W -56°00'00,7". O local é muito frequentado nos finais de semana e possui um restaurante cujo proprietário cuida da limpeza do rio.

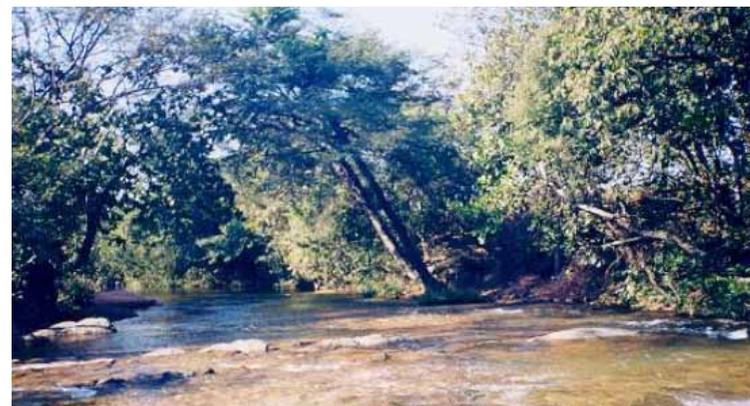
Figura 12. Rio Mutuca – Cuiabá

Rio Mutuca – Localizado no município de Cuiabá, na Rodovia Emanuel Pinheiro, que liga Cuiabá à Chapada dos Guimarães, nas coordenadas S-15°21'55,5" e W-55°57'21,4". É muito frequentado por turistas e banhistas, principalmente nos finais de semana.

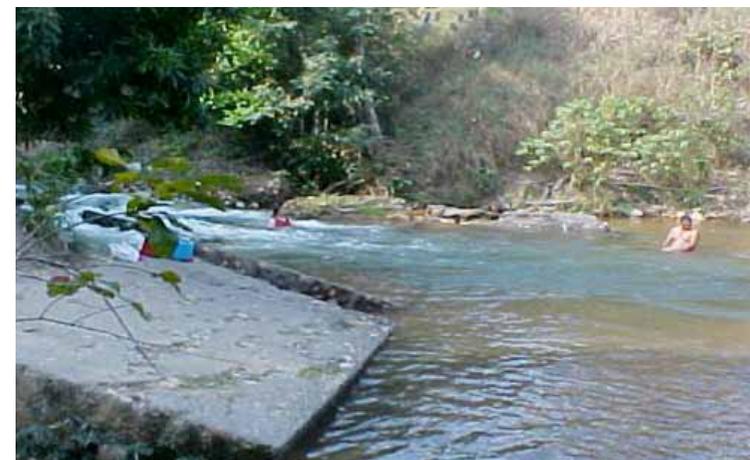
Figura 13. Rio Claro – Cuiabá

Rio Claro – Localizado no município de Cuiabá, na Rodovia Emanuel Pinheiro, que liga Cuiabá à Chapada dos Guimarães, nas coordenadas geográficas S-15°20'13,9" e W-55°53'46,6". Verificam-se a presença de banhistas em quase todas as semanas e também a existência de lixeiras, para a coleta seletiva do lixo, próximas ao restaurante do local.

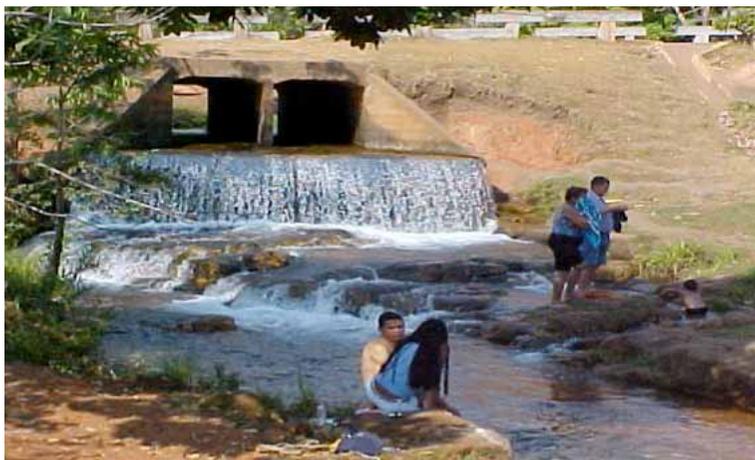
Figura 14. Complexo Salgadeira – Cuiabá

Salgadeira – Localizada no município de Cuiabá, na Rodovia Emanuel Pinheiro que liga Cuiabá à Chapada dos Guimarães, nas coordenadas geográficas S-15°21'25,1" e W- 55°49'46,6", é muito frequentada por turistas e banhistas, principalmente nos finais de semana. A área do entorno é mantida limpa devido à existência de várias lixeiras e limpeza feita diariamente pela ONG responsável pelo local.

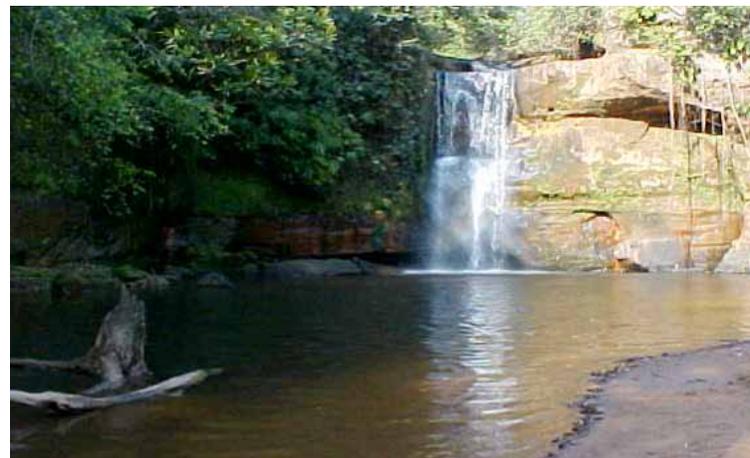
Figura 15. Cachoeirinha – Chapada dos Guimarães

Cachoeirinha – Localizada no município de Chapada dos Guimarães, nas coordenadas geográficas S-15°24'23,4" e W-55°49'22,7", é muito frequentada por turistas devido à sua beleza natural. O local possui uma boa infra-estrutura (restaurante) e é bem conservado e limpo.

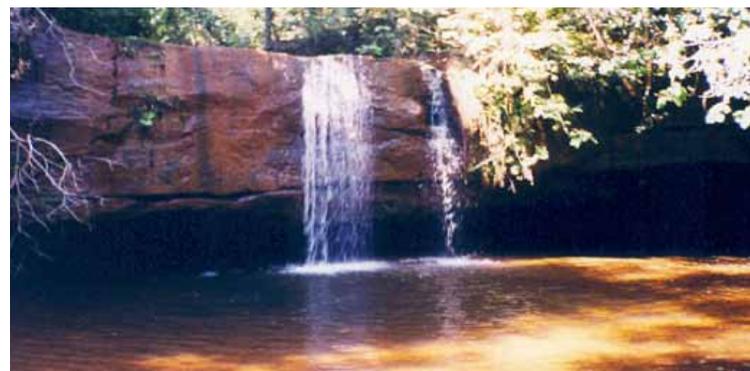
Figura 16. Cachoeira dos Namorados – Chapada dos Guimarães

Cachoeira dos Namorados – Localizada no município de Chapada dos Guimarães, nas coordenadas S-15°24'27,9" e W-55°49'21,4", próxima à Cachoeirinha, é também muito frequentada por turistas regionais, nacionais e estrangeiros devido à sua beleza natural.

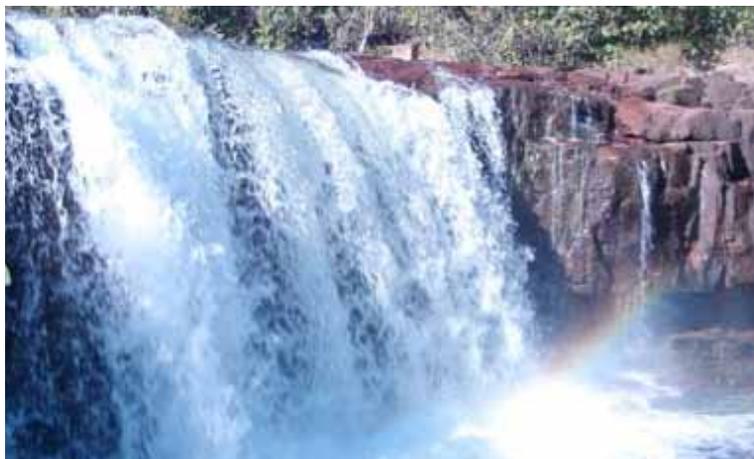
Figura 17. Cachoeira da Martinha – Chapada dos Guimarães

Cachoeira da Martinha (Rio da Casca) – Localizada no município de Chapada dos Guimarães, nas coordenadas S-15°30'33,7" e W-55°24'12,0", à beira da rodovia BR 251, a 40 km do centro da cidade e engloba a sequência de cinco cachoeiras de maior volume de água de Chapada dos Guimarães. Por ter acesso fácil é muito frequentada.

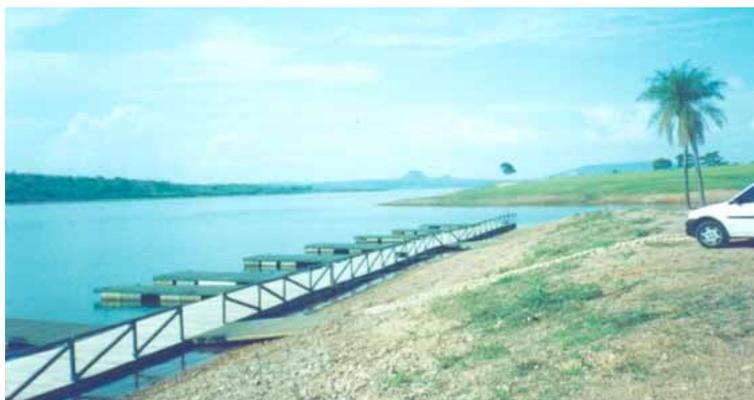
Figura 18. Condomínio Portal das Águas – Chapada dos Guimarães

Condomínio Portal das Águas (Lago de Manso) – Localizado no município de Chapada dos Guimarães, nas coordenadas S -14°56'28,4" e W -55°47'26,9", às margens do Lago de Manso. O local oferece uma excelente infra-estrutura para a prática de esportes náuticos e para banhos.

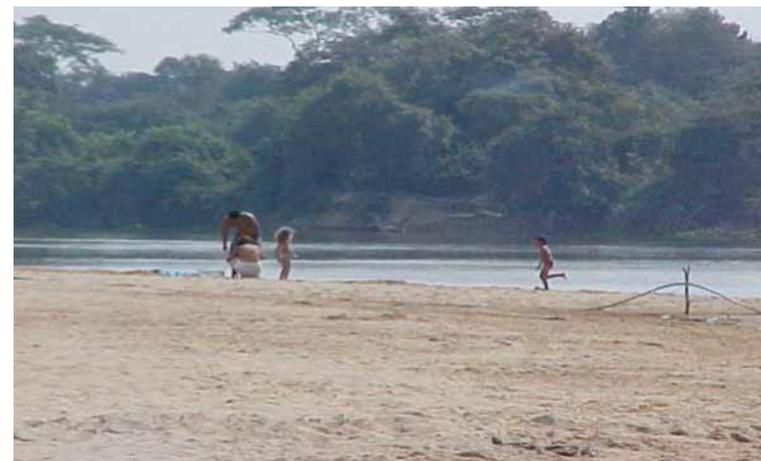
Figura 19. Praia do Julião – Cáceres

Praia do Julião (Rio Paraguai) – Localizada no município de Cáceres, nas coordenadas geográficas S-16°03'40,2" e W-57°42'20,3". Apresenta mata ciliar. Foi observada a existência de lixo em locais próximos à praia.

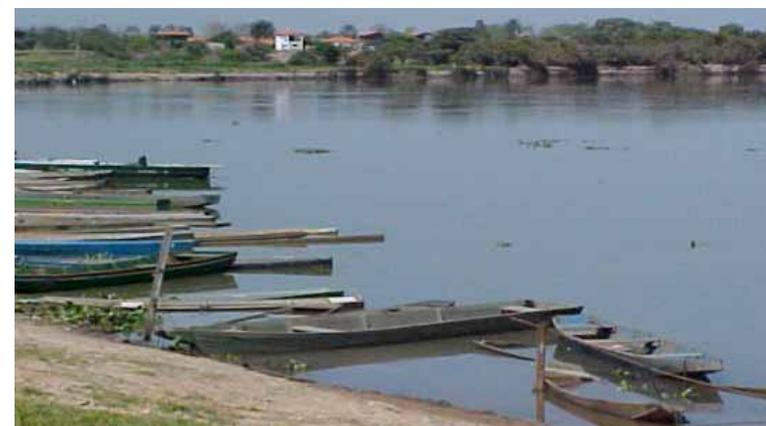
Figura 20. Praia da Carne Seca – Cáceres

Praia da Carne Seca (Rio Paraguai) – Localizada no município de Cáceres, nas coordenadas geográficas S-16°05'7" e W-57°42'16,8". Nesta praia existe placa indicativa de proibição de banho fixada no terreno de uma draga. Foram observados muitos aguapés na beira da água e canoas no local.

A praia da Carne Seca, no município de Cáceres, foi considerada imprópria por vários motivos, como a presença de draga próxima ao local, excesso de lixo e a elevada carga orgânica oriunda de efluentes domésticos da cidade lançados no rio Paraguai.

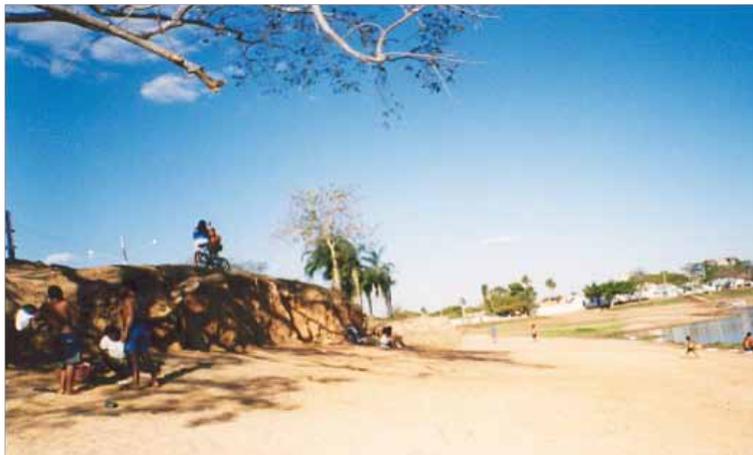
Figura 21. Praia do Daveron – Cáceres

Praia do Daveron (Baía do Malheiro) – Localizada no município de Cáceres, nas coordenadas geográficas S-16°03'39,2" e W-57°41'24,1". Local onde ocorre a abertura do Festival Internacional de Pesca. Verificou-se a presença de banhistas em todas as semanas.

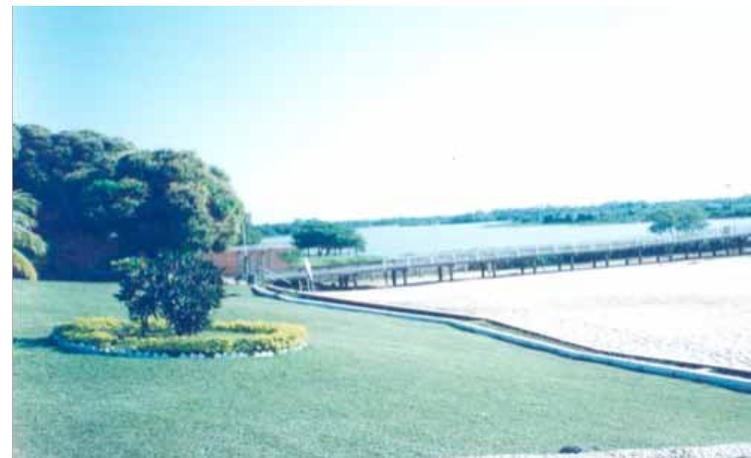
Figura 22. Praia do late Clube – Cáceres

Praia do late Clube (Baía do Malheiro) – Localizada no município de Cáceres, nas coordenadas geográficas S-16°02'40,0" e W-57°40'48,0". Observou-se a presença de banhistas em algumas semanas de coleta. O local é bem conservado e limpo e, normalmente, é utilizado pela população da cidade para realização de diversos eventos.

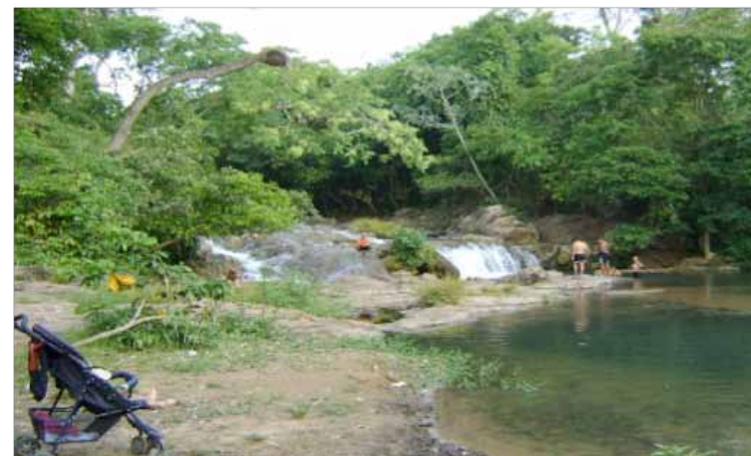
Figura 23. Córrego Peraputanga – Cáceres

Córrego Peraputanga – Localizado no município de Cáceres, nas coordenadas geográficas S-16°03'29,3" e W-57°34'38,3". Frequentado normalmente nos finais de semana e com pouca presença de lixo.

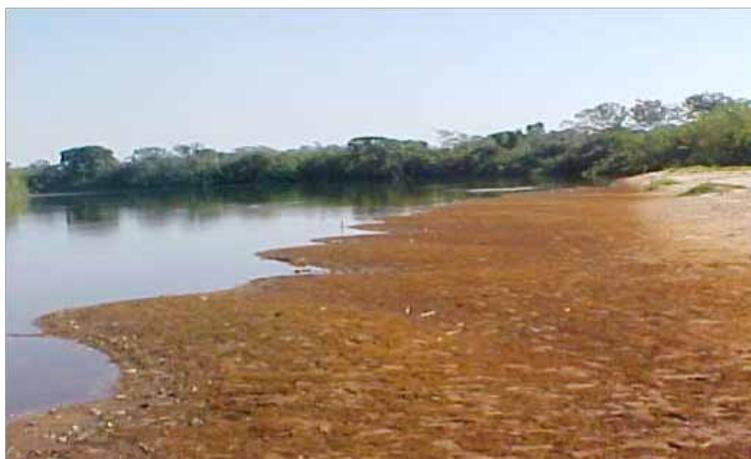
Figura 24. Praia das Embaúbas – Rosário Oeste

Praia das Embaúbas (Rio Cuiabá) – Localizada no município de Rosário Oeste, nas coordenadas geográficas S-14°55'43,1" e W-56°26'03,2". Este local é famoso pelo Festival de Praia que ocorre quase todos os anos. Apresenta mata ciliar porém em algumas áreas observamos sua retirada, e sua substituição por vegetação secundária, como embaúbas. Foram encontradas grandes quantidades de lixo na areia da praia em quase todas as coletas.

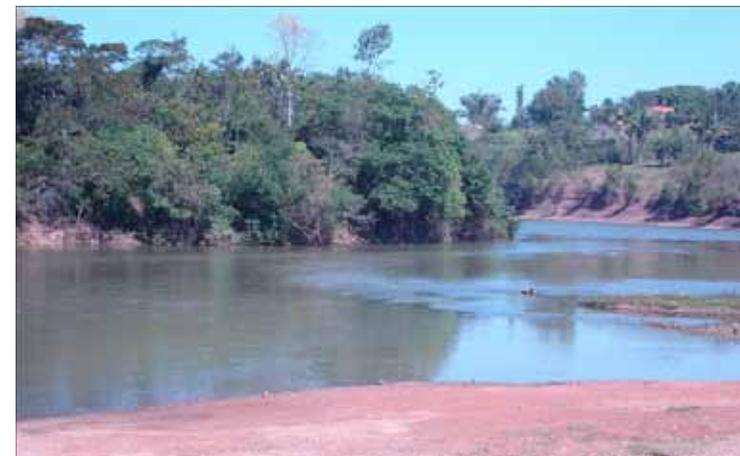
Figura 25. Praia no Rio Paraguai – Barra do Bugres

Barra do Bugres (Rio Paraguai) – Localizada no município de Barra do Bugres, nas coordenadas geográficas S- 15°04'33,5" e W -57°11'01,9", este ponto de coleta fica próximo a um bairro da periferia da cidade. Verificou-se a presença de banhistas em todas as semanas. Observaram-se alguns moradores lavando roupas e utensílios domésticos na beira do rio.

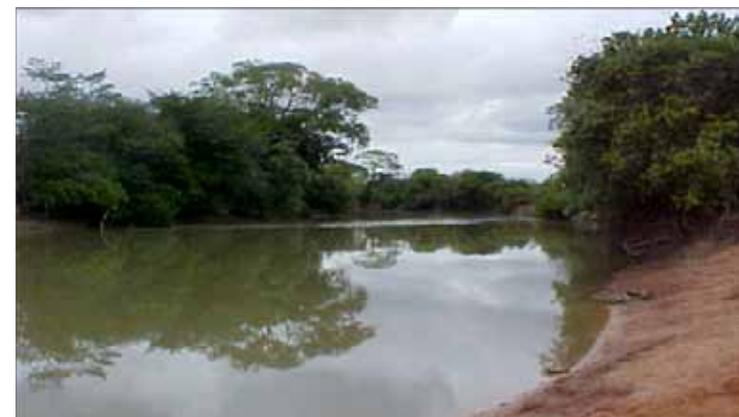
Figura 26. Praia no Rio Bugres – Barra do Bugres

Rio Bugres – Localizado no município de Barra do Bugres, nas coordenadas geográficas S- 15°05'20,5" e W- 57°11'58,5".

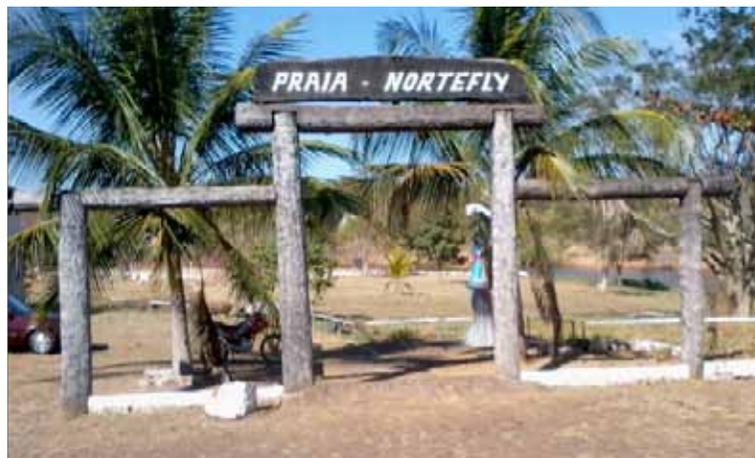
Figura 27. Praia Nortefly – Nortelândia

Praia Nortefly (Rio Santana) – Localizada no município de Nortelândia, nas coordenadas S-14°27'15,5" e W-56°48'40,5". É o principal ponto turístico da cidade e o acesso à praia é um grande atrativo, pois se localiza no centro da cidade.

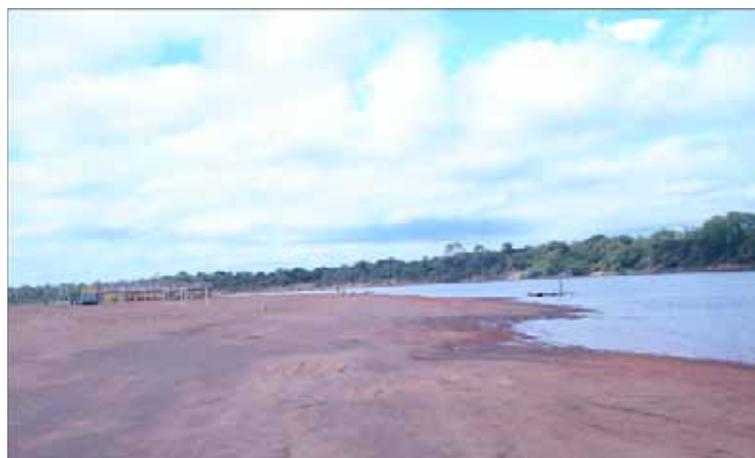
Figura 28. Praia de Santo Antônio – Santo Antônio do Leverger

Praia de Santo Antônio (Rio Cuiabá) – Localizada no município de Santo Antônio do Leverger, nas coordenadas geográficas S-15°52'25,6" e W-56°04'24,1". Observou-se a presença de muitos pescadores e poucos banhistas.

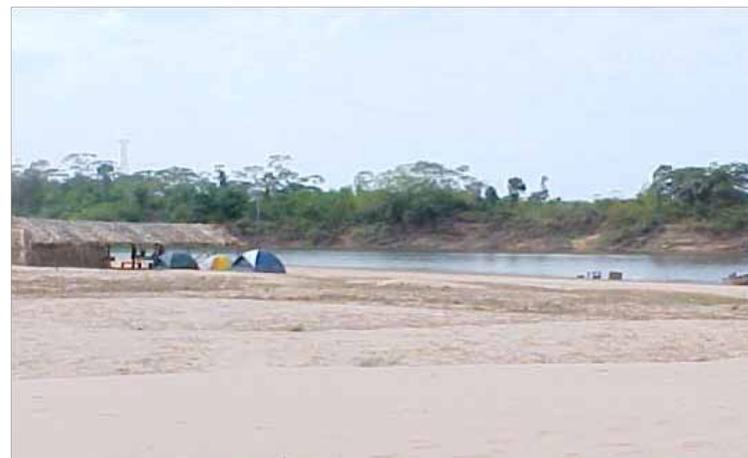
Figura 29. Praia das Veredas – Santo Antônio do Leverger

Praia de Veredas (Rio Cuiabá) – Localizada no município de Santo Antônio do Leverger, nas coordenadas geográficas S-15°52'24,9" e W- 56°05'35,9". Observaram-se várias barracas de palha (lanchonetes) e canoas.

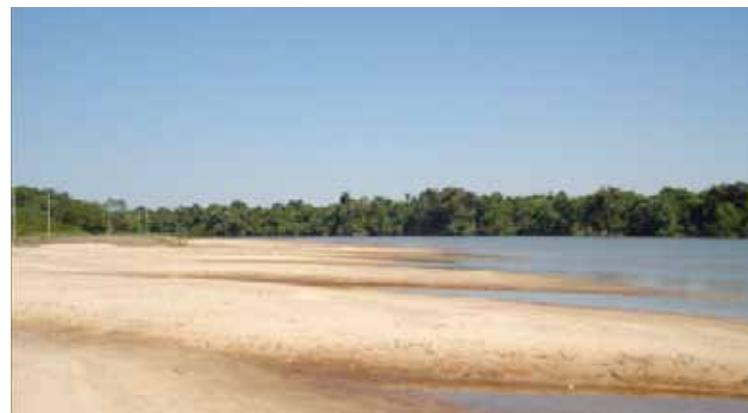
Figura 30. Praia do Cortado - Sinop

Praia do Cortado (Rio Teles Pires) – Localizada no município de Sinop, nas coordenadas S-11°44'58,0" e W-55°42'28,1", a 25 quilômetros da área urbana de Sinop. Seu acesso é pela estrada Nanci, Fazenda Soloplan. Praia muito frequentada.
