PORTARIA DE CLASSIFICAÇÃO DE BARRAGEM Nº 909, DE 06 DE SETEMBRO DE 2023

PARECER TÉCNICO Nº 033/2023/GSB/CCRH/SEMA-MT

Assunto: Classificação quanto à Segurança da Barragem

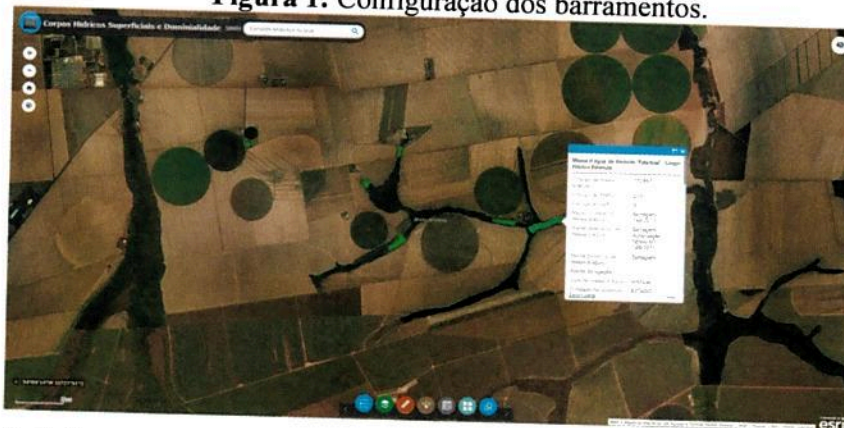
Figura 1: Configuração dos barramentos.

Conforme dados do processo, na Fazenda Santa Maria existem apenas uma barragem, que será denominada Barragem Fazenda Santa Maria, conforme Figura 1. Os demais barramentos estão situados em outras propriedades. As características gerais do barramento são apresentadas no Quadro 1.

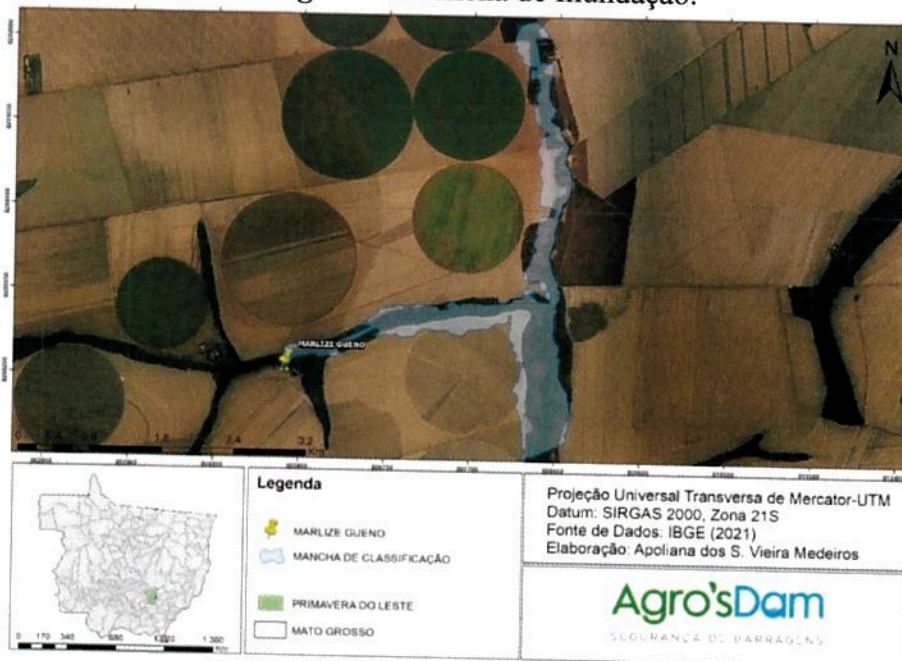
Figura 2: Mancha de Inundação.

Apresentou a mancha de inundação calculada pela metodologia simplificada da ANA, estabelecida na Nota Técnica NT nº 142/2016/COSER/SER, conforme a Figura 2.

A responsável técnica relata que foram encontrados 4 pontos potencialmente afetados pela ruptura hipotética do barramento sendo: uma estrada vicinal, uma ponte de concreto em construção, 2 galpões, um depósito, residência e um chiqueiro. Apenas a estrada vicinal é potencialmente afetada pela ruptura hipotética da barragem.
