PORTARIA DE CLASSIFICAÇÃO DE BARRAGEM Nº 1.120 DE 09 DE SETEMBRO DE 2024

Classificar a Barragem Fazenda Campo Florido, existente no córrego sem denominação, afluente do Branco, UPG A-9 – Alto Xingú, Bacia Hidrográfica Amazônica, município de Canarana, empreendedor Sergio Amaral de Almeida.

Parecer Técnico

Classificação de Barragem de Terra Existente – Código SNISB nº 31827

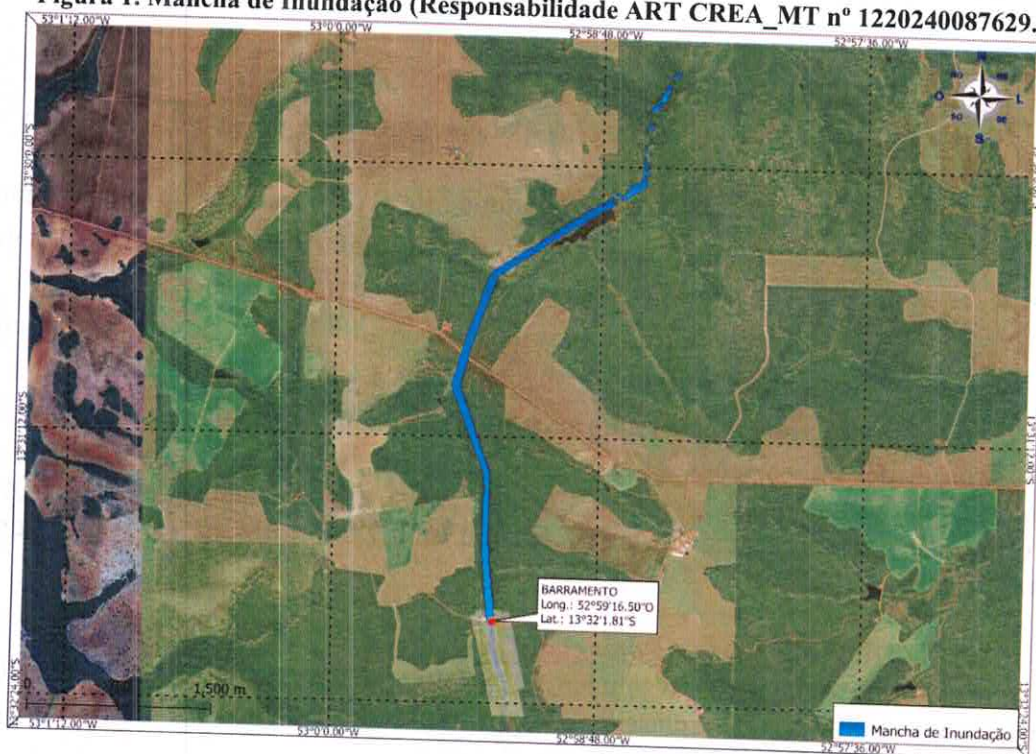
Figura 1. Mancha de Inundação (Responsabilidade ART CREA_MT nº 1220240087629.

O autor dos projetos também protocolou o estudo de ruptura hipotética do barramento, com ART CREA-MT n° 1220240087629, o qual foi feito no *software* HEC-RAS 6.2. Foi utilizado um MDT SPOT de resolução de 2,5m e volume de reservatório correspondente ao nível máximo *maximorum*, totalizando 263.679,58 m³. Foi adotado como modo de falha galgamento, vazão de pico de 11,95 m³/s, altura do maciço de 4,56 m, tempo de formação de brecha de 0,63h e largura de brecha de 22,51m (fl. 158). A planície de jusante é caracterizada por zona rural, APP com vegetação densa ao longo do curso hídrico, uma estrada vicinal e um barramento a jusante cerca de 3,5 km. Foi observado na envoltória de inundação (fl. 170 e Figura 1) que a mancha atinge locais com vegetação densa, a estrada vicinal e o barramento a jusante, resultando em DPA baixo para este barramento, com área alagada de 24,39 ha numa distância de 5,44 km a partir da barragem.
