**PORTARIA DE CLASSIFICAÇÃO DE BARRAGEM Nº 822 DE 09 DE JULHO DE 2024**

**Classificar a Barragem Fazenda Santana, existente no Córrego sem denominação, UPG A- 11 – Alto Teles Pires, Bacia Hidrográfica Paraguai, município de Sorriso, empreendedor Adalberto Otto Francio.**

<b>Parecer Técnico</b>	
Classificação de barragem de terra existente (SNISB nº 31648)	
PT Nº: 178617 / GSB / CCRH / SURH / 2024	Processo Nº: 17175/2023 Data do Protocolo: 06/09/2023

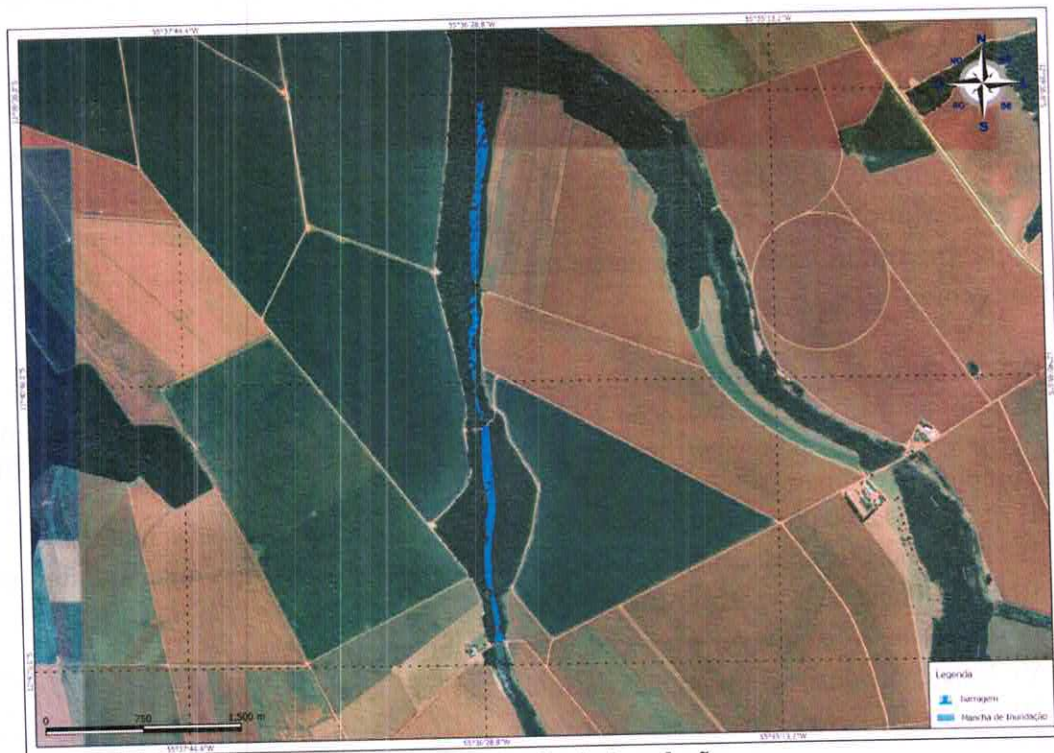
**Figura 1. Mancha de Inundação**

O estudo hipotético de ruptura do barramento resultou na mancha de inundação conforme apresentado na imagem a seguir.

Fonte: Recorte do Relatório (Fls. 204)

<b>Mancha de Inundação:</b>	Foi apresentado o estudo de ruptura hipotética da barragem descrito que foi uma "simulação do pior caso de rompimento da barragem, ou seja, a ruptura hipotética, por transbordamento, durante a ocorrência de uma cheia extrema na bacia hidrográfica.", na qual foi "[...] utilizada a modelagem hidrodinâmica unidimensional do "software" HEC-RAS 6.2 devido às características geométricas dos trechos de propagação das ondas da ruptura da barragem e às grandes extensões dos trechos modelados", modelo digital de elevação da SPOT cuja resolução do pixel é de 2,5m. o estudo resultou em: área da mancha de inundação de 20,0ha, altura da barragem de 2,44m, largura da brecha de 10,85, tempo de formação de 0,395h, distância percorrida da mancha de 4,28km. E concluiu que "[...] foi possível constatar que não existe edificações próximas a área inundada, mas existe estrada de uso vicinal" (Fls. 194-215).
