PORTARIA DE CLASSIFICAÇÃO DE BARRAGEM Nº 1017, DE 05 DE OUTUBRO DE 2023

Classificar a Barragem existente no Córrego Sem denominação, afluente do Ribeirão do Sapé, bacia do Rio das Mortes, UPG-TA-4 Alto Rio das Mortes, bacia Hidrográfica do Tocantins-Araguaia, na propriedade rural Fazenda Santo Antônio, município de Primavera do Leste, Empreendedor Bresco Agropecuária Ltda.

PARECER TÉCNICO Nº 035/GSB/CCRH/SURH/2023

Assunto: **Classificação e Cadastro de Barragem**

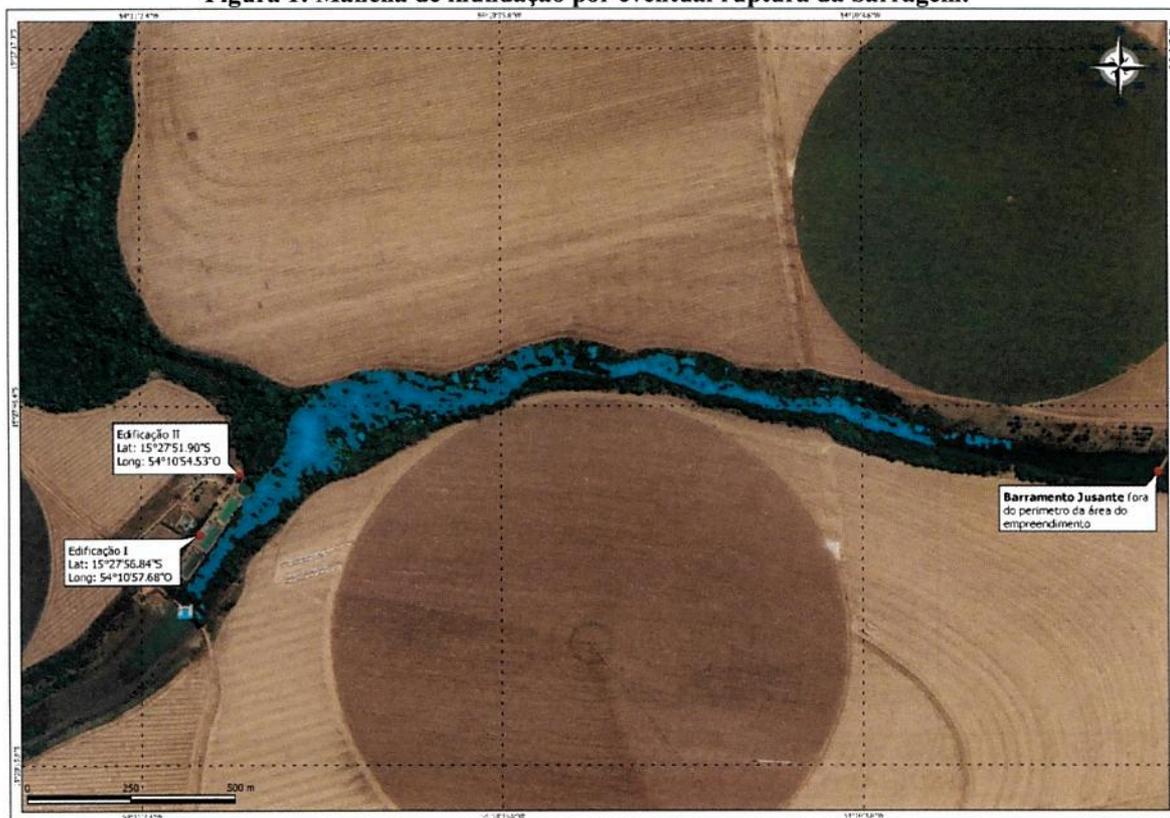
Fonte: Processo nº4790/2023 (Fl.207).

De acordo com o relato do responsável técnico sobre a mancha de inundação da barragem (figura 1), foi identificado um polígono com área de 11,3 hectares que provavelmente seria inundado em caso de um hipotético rompimento da barragem, seguindo a metodologia simplificada recomendada pela Agência Nacional de Águas (ANA). Nesse cenário, não foram observadas edificações nem estradas de uso local, causando baixo impacto ambiental até o reservatório de jusante (Fl. 206).

Figura 1: Mancha de inundação por eventual ruptura da barragem.

No processo de delinear a região a jusante suscetível à inundação decorrente do rompimento do empreendimento, bem como de definir a população e infraestruturas afetadas, foram apresentados estudos elaborados com base em técnicas de modelagem computacional. A simulação do rompimento da barragem e a propagação da onda de inundação foram realizadas por meio do emprego de modelos hidrodinâmicos, utilizando o renomado software HEC-RAS 6.2 utilizando-se de Modelo Digital de Elevação com dados do satélite SPOT com resolução de 2,5m. Com base nas estimativas do volume, nível d'água e altura da barragem, obteve-se o comprimento calculado, resultando no traçado da

extensão da inundação em uma distância aproximada de 2,31 km a partir da barragem até a zona de remanso do barramento a jusante (Fl. 205).
