PORTARIA DE CLASSIFICAÇÃO DE BARRAGEM Nº 111, DE 30 DE JANEIRO DE 2024

Classificar a Barragem I, Fazenda Nandico, existente no Rio Nandico, UPG A – 11 – Alto Teles Pires, Bacia Hidrográfica Amazônica, município Vera, empreendedor Ignácio Schevinsk Netto.

Parecer Técnico

Classificação de barragem existente

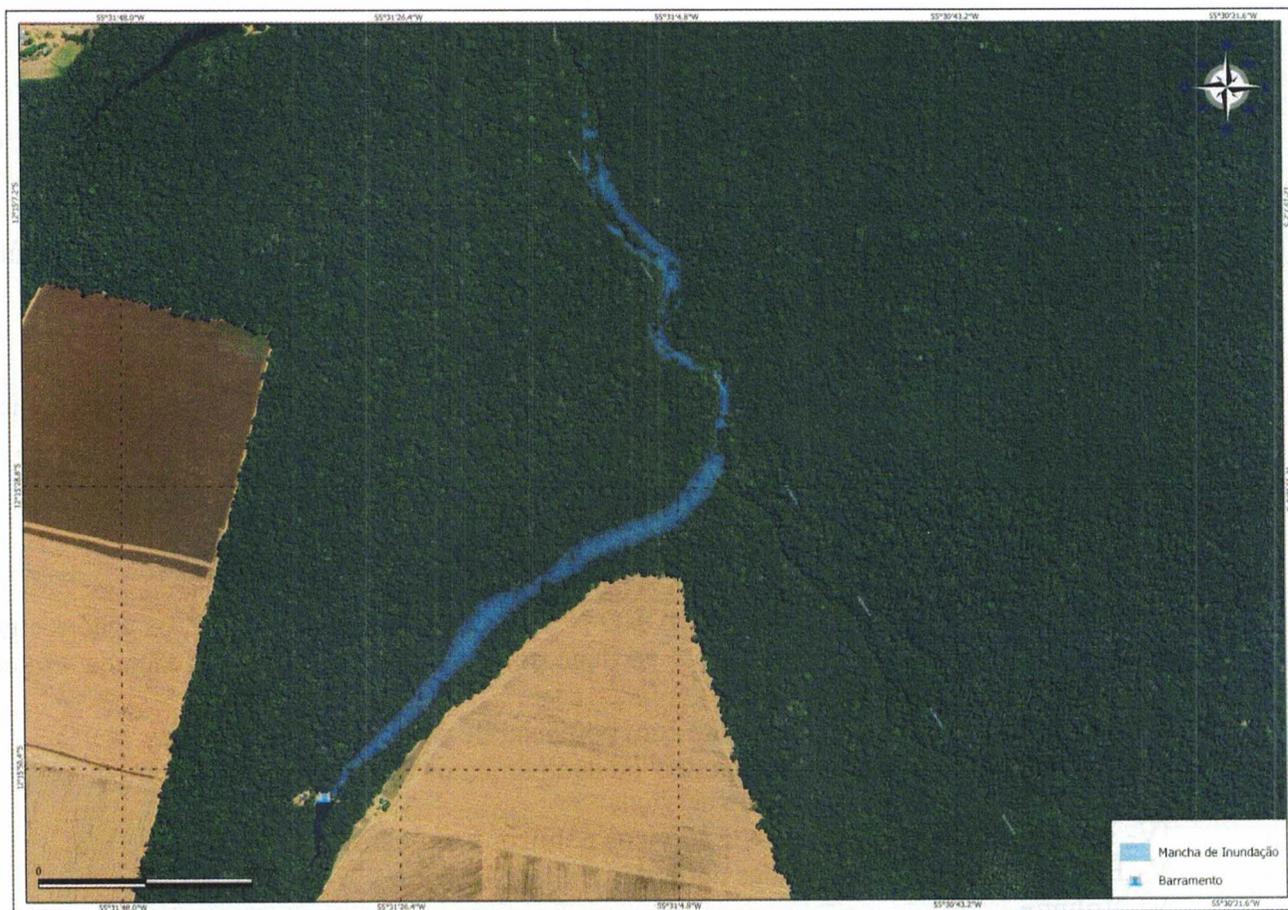
Figura 1. Mancha de inundação

A classificação quanto ao DPA se fez com auxílio de imagens de satélite e informações prestadas pelo empreendedor, sobretudo por meio do estudo de ruptura hipotética do barramento protocolado em juntada sob o nº 20987/2023, de 14/11/2023 (Fls. 230-250). Portanto, o estudo, bem como o mapa de inundação (Figura 1) foi considerado para a classificação.

uma cheia extrema na bacia hidrográfica (Fls. 238), foi utilizada “[...] a modelagem hidrodinâmica unidimensional do “software” HEC-RAS 6.2 devido às características geométricas dos trechos de propagação das ondas da ruptura da barragem e às grandes extensões dos trechos modelados [...]” (Fls. 234), apresentou os seguintes resultados: volume total da barragem foi de 6.619,68m³; área da mancha de inundação de 8,12ha; altura da barragem de 2,87m; largura da brecha de 6,59m; tempo de formação de 0,16h. (Fonte: Extraído do processo - Mancha de Inundação de rompimento hipotético Fazenda Nandico (Fls. 237;239).

E, concluiu que, a “[...] A mancha de inundação da barragem (Figura 5), dentro do polígono formado, representa uma área de 8,12 ha que possivelmente será inundada em caso de rompimento hipotético da barragem, segundo a metodologia simplificada recomendada pela ANA. **O possível rompimento não afetara quaisquer edificações nem estradas vicinais e municipais, sem grande impacto ambiental** [...]” (Fls. 239-240) (grifo nosso), conforme imagem a seguir.
